# Trommel niet onttopte bonen

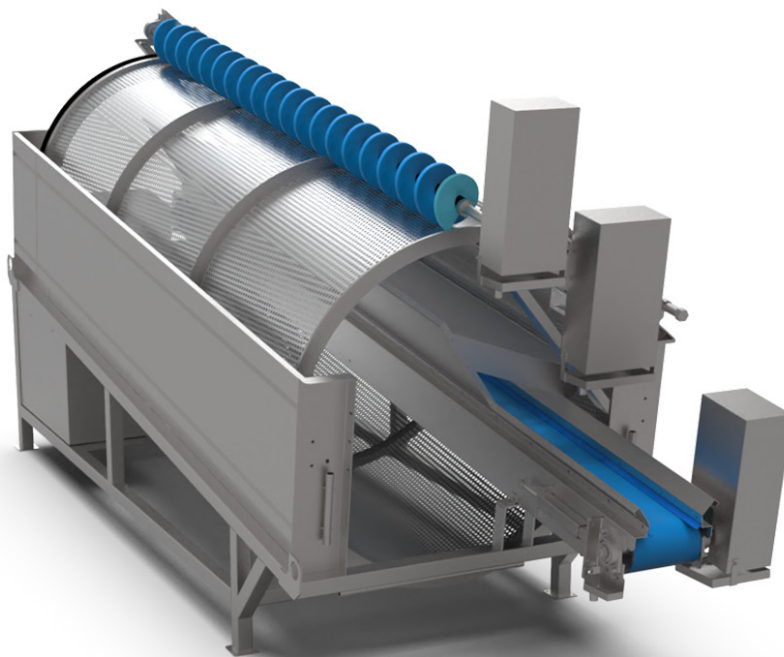
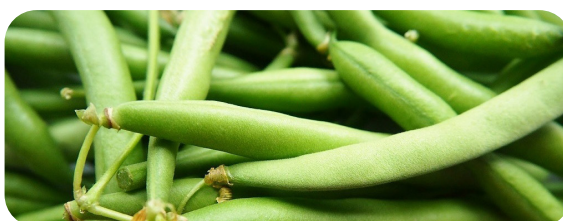
## Technische gegevens

- Constructie uit gezandstraald roestvast staal 304L.
- Geperforeerde trommel zorgt ervoor dat niet onttopte bonen uitgesorteerd worden.
- Niet onttopte bonen komen terecht op geïntegreerde uitvoerband.
- Aangedreven rakel zorgt ervoor dat onttopte bonen afgevoerd worden op transportbanden in de lijn.
- Borstel aan de buitenzijde van de trommel houdt trommel proper.
- Aangedreven door motorreductor SEW.
- Ondersteund door RVS-chassis.
- Gecentraliseerde smeerunit.

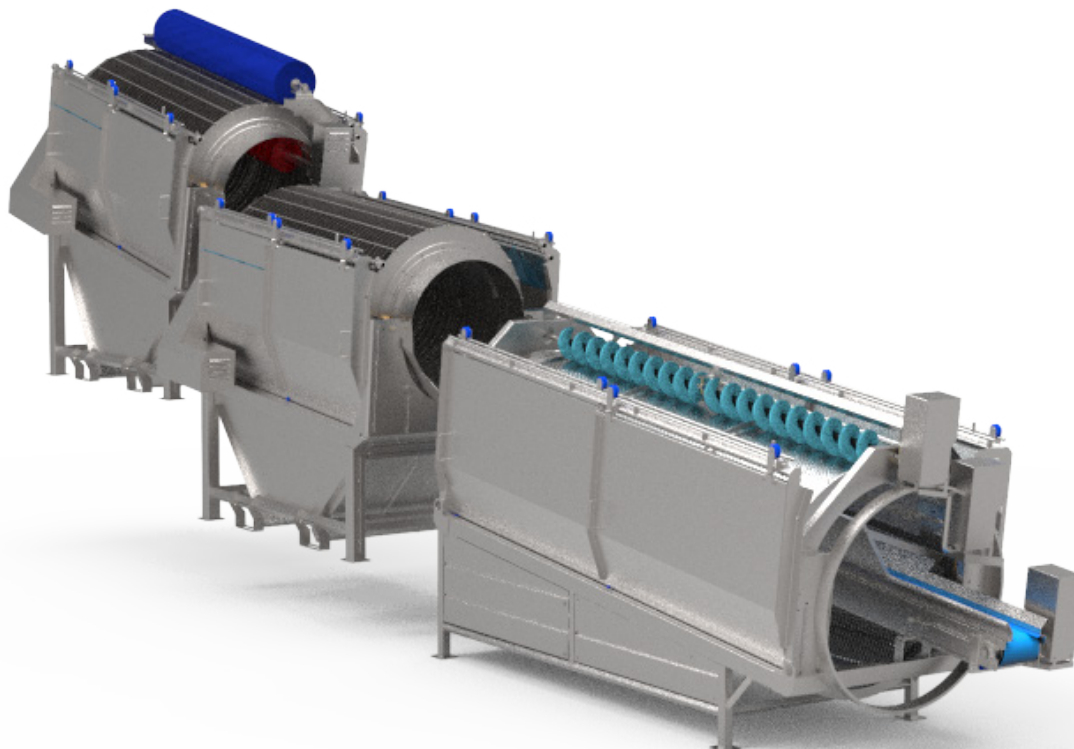
**Vb. combinatie ontstrostrommel, onttopper en trommel niet onttopte bonen**
